SKH WEBINAARI | JARI HALONEN

Märkätilastrategia

Märkätilastrategia - Elinkaari

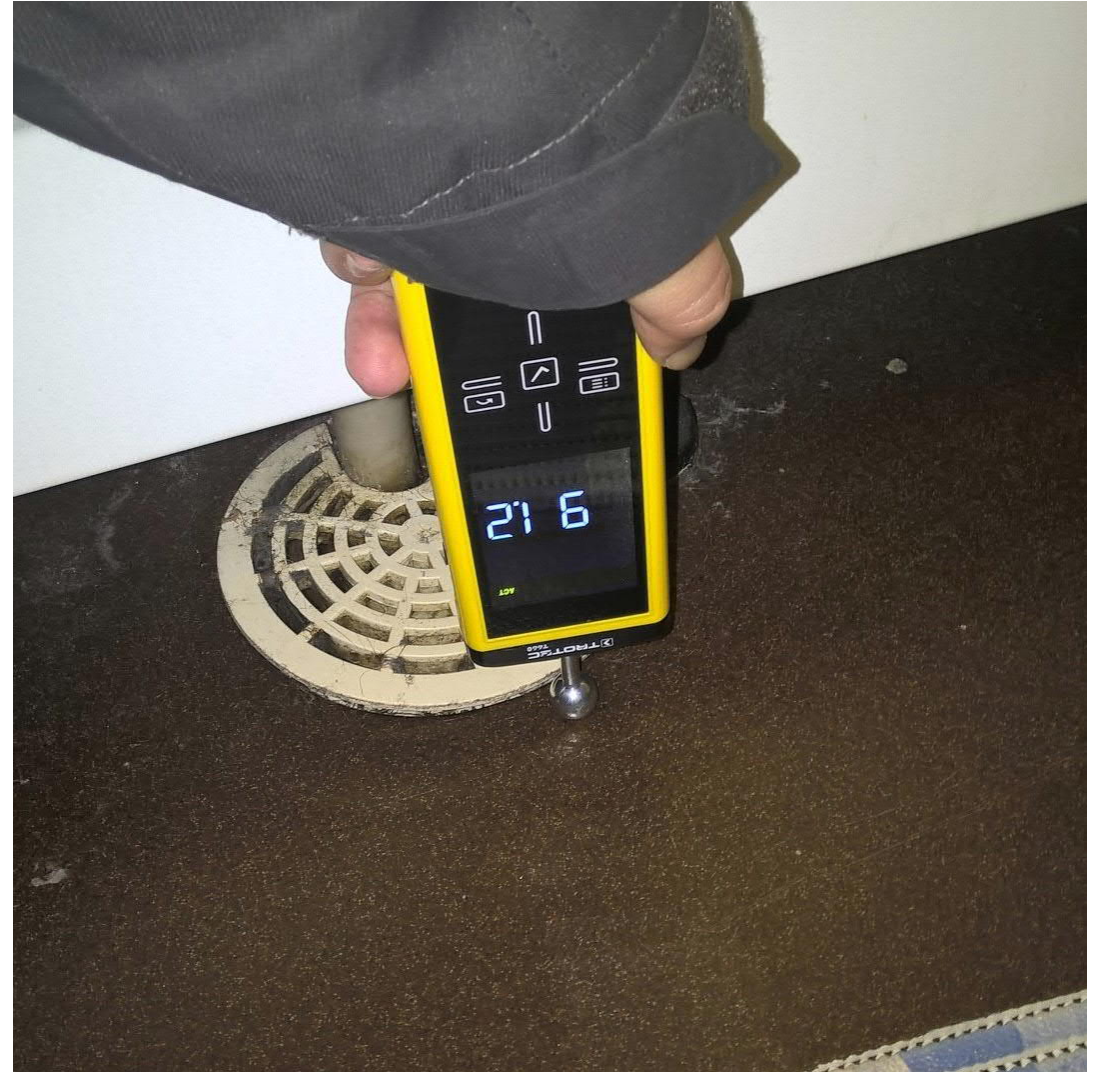
Putken läpivienti ei ole tiivis

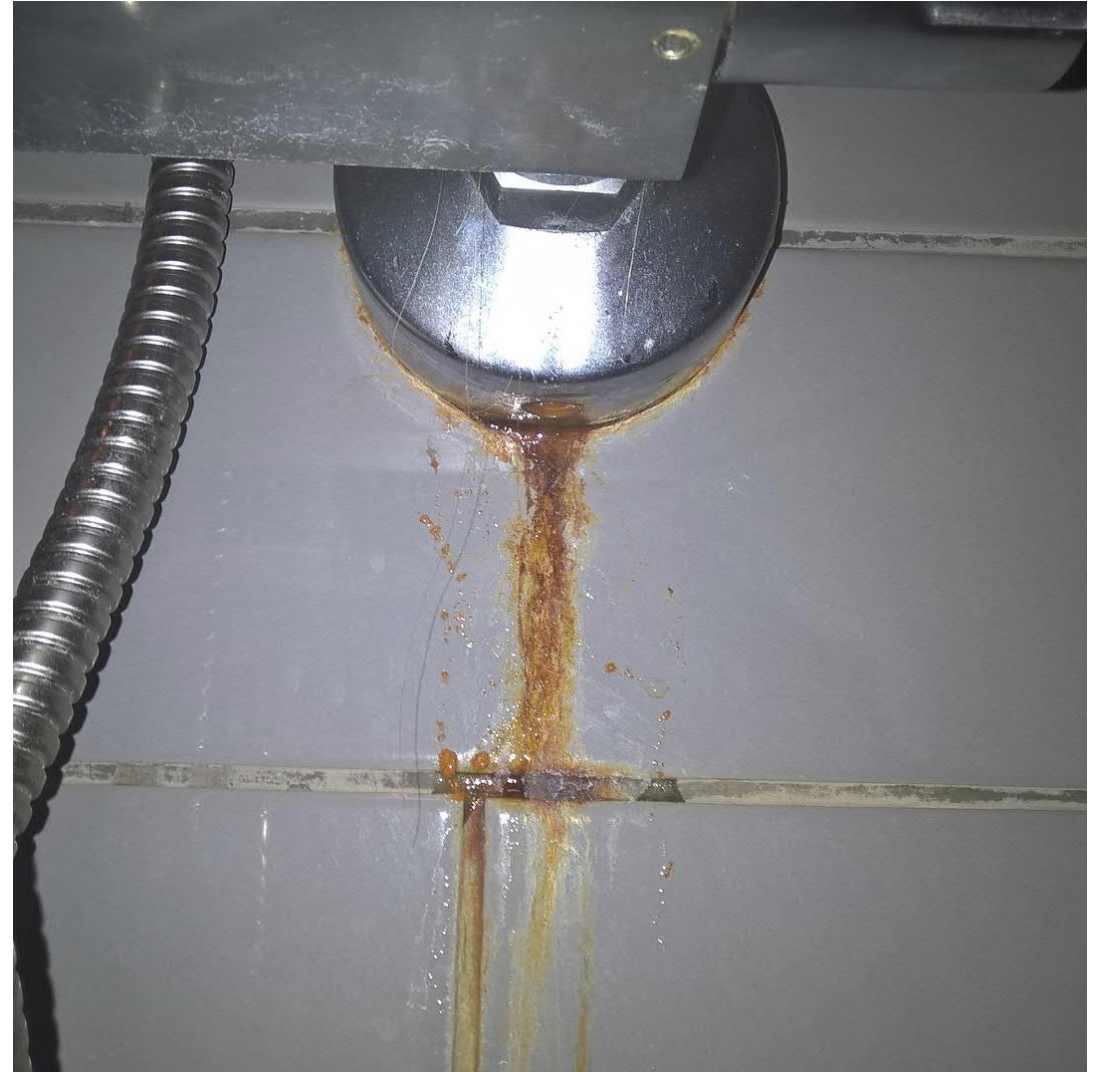
Vesieriste ei ole kiinni alustassaan

Kaivoliitos on epätiivis

Putkiläpivienti on epätiivis
